Rehabilitación del Centro Cultural Canónigos

LA GRANJA DE SAN ILDEFONSO · SEGOVIA

PROGRAMA DE REHABILITACIÓN DEL PATRIMONIO ARQUITECTÓNICO

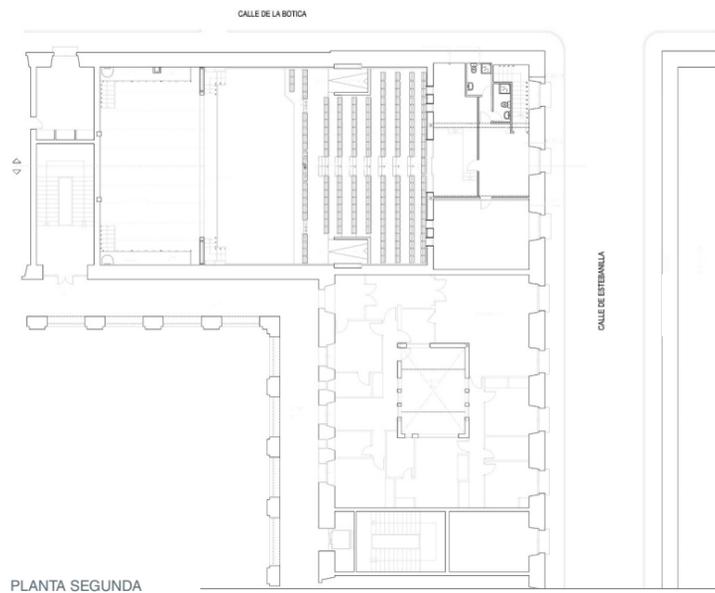
PLANTA SEGUNDA

ASEOS VISITANTES Se remodelan los de planta sótano, se crea un núcleo de aseos en planta segunda y se introduce un aseo adaptado en el vestíbulo.

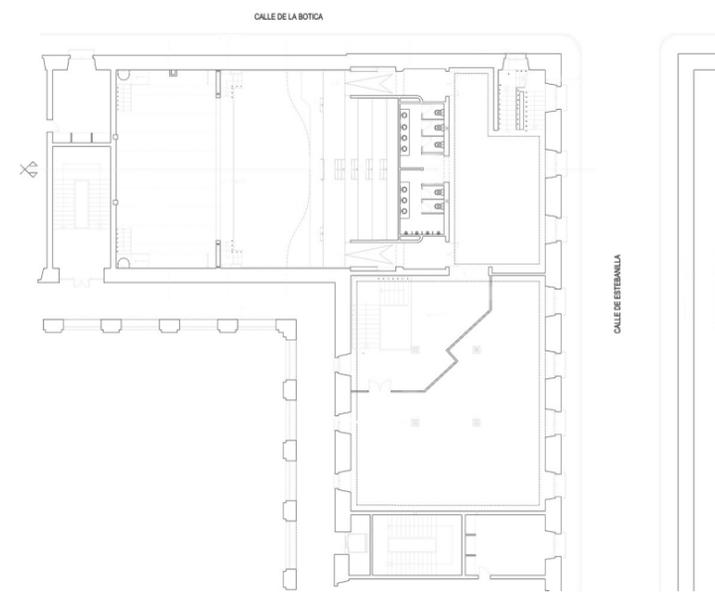
PLANTA PRIMERA

En el anfiteatro se suprime el vuelo curvo sobre el patio de butacas eliminando parte de la primera fila con objeto de mejorar la visibilidad.

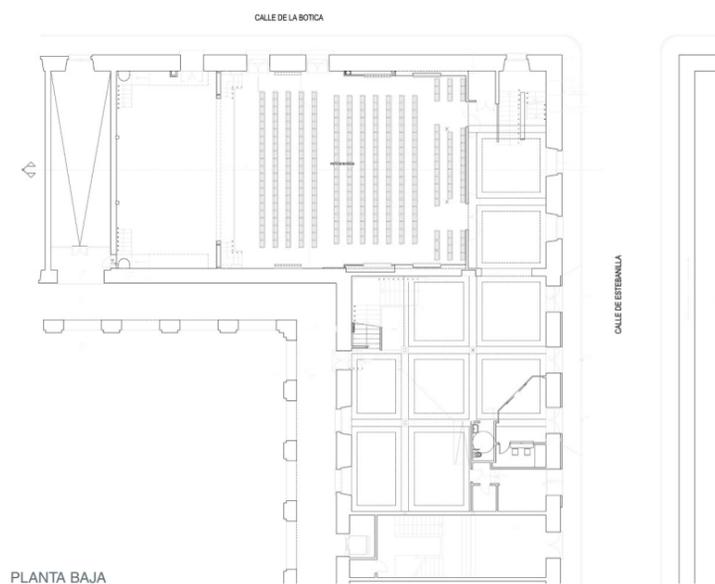
PLANTA BAJA

Se ha adoptado la solución de recrecer con suelo sobre elevado técnico el vestíbulo regularizando su nivel, que dará acceso directo al patio de butacas.

Se amplía el escenario hasta los 96m², y se da acceso directo de artistas desde la calle Botica a los camerinos elevando el nivel de aquél.

CAMERINOS se reestructura toda este área rediseñándola, dotándola de aseos, camerinos múltiples y cabinas individuales así como una zona de espera, "proscenio".
