Castillo de Lebrija  
Restauración y reparación de los restos  
de las murallas

LEBRIJA · SEVILLA

# Restauración y reparación de los restos de murallas del **Castillo de Lebrija**

PROGRAMA DE CONSERVACIÓN DEL PATRIMONIO HISTÓRICO

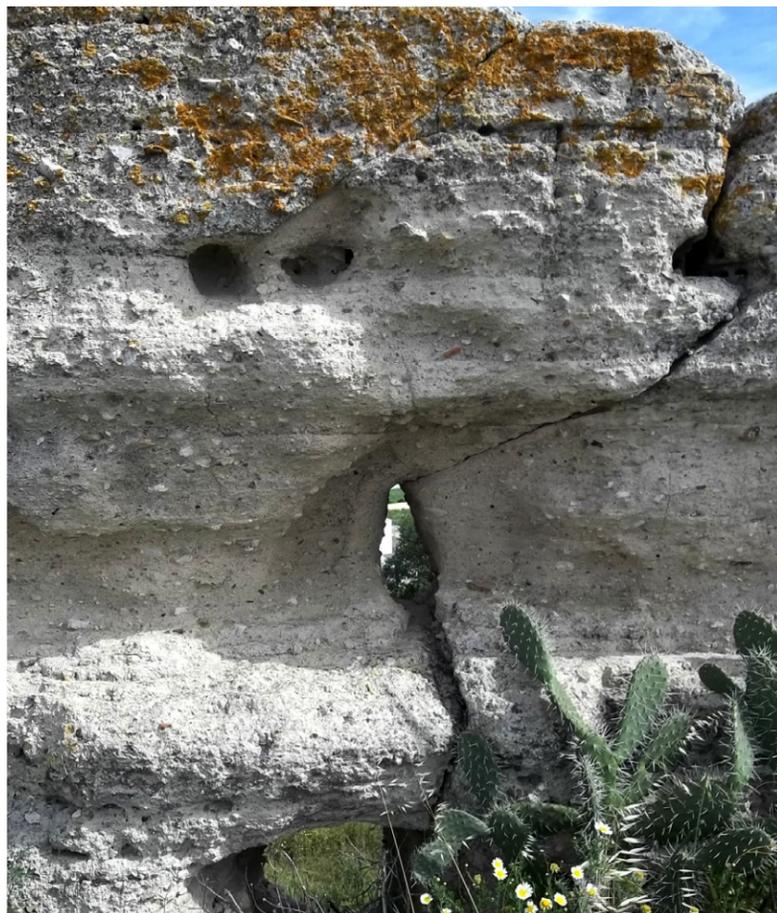
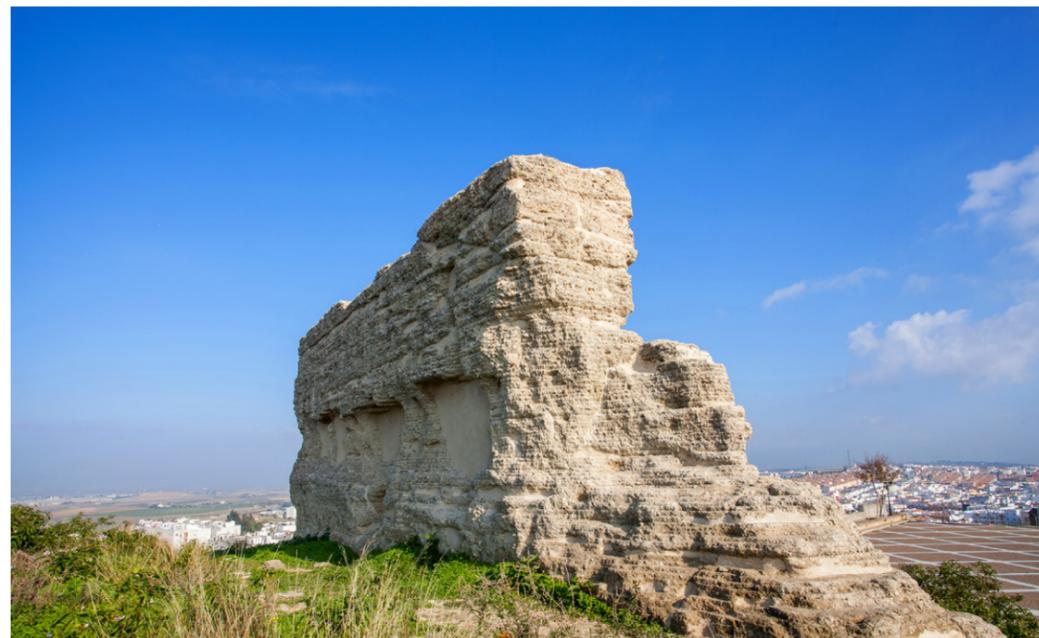
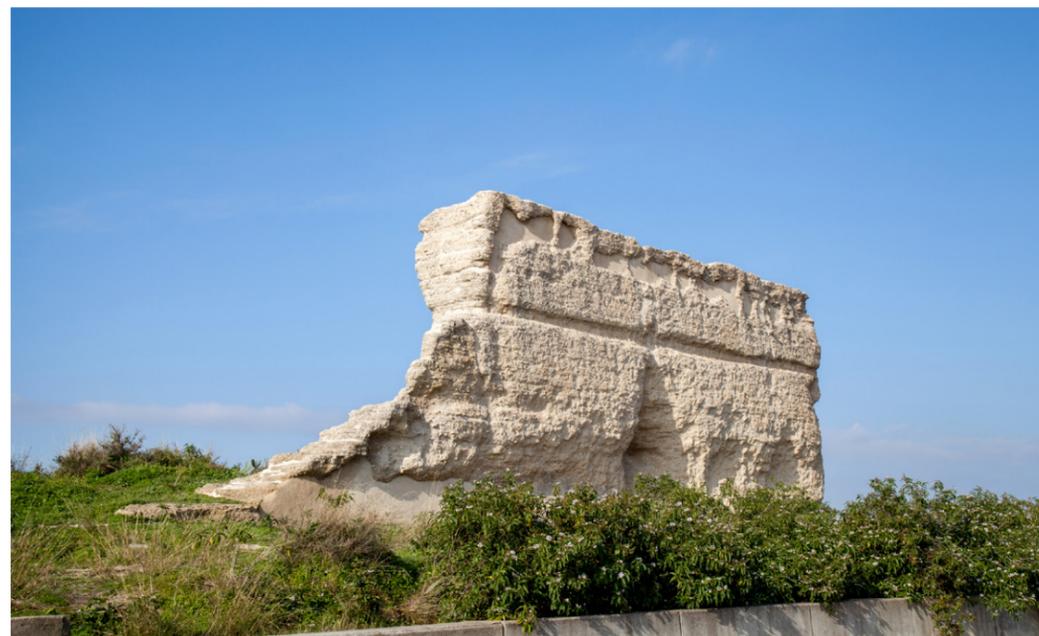
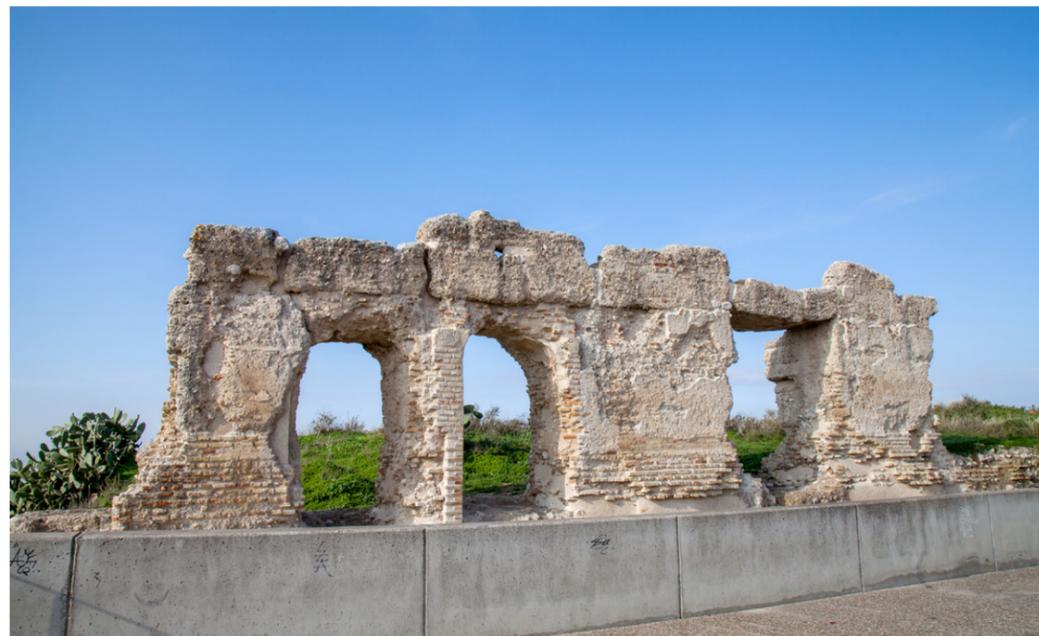
- **El lienzo de la cara norte**, un fragmento de muralla que cierra el recinto defensivo en la zona norte, situado sobre un escarpe rocoso. Una grieta vertical y un acentuado desgaste de la base han hecho necesaria su consolidación y limpieza para evitar el riesgo de desplome inminente del lienzo.

- **Los dos lienzos de la denominada muralla diafragma**, localizada en el sector más prominente del cerro. El dintel fracturado del vano mayor del lienzo con tres aberturas y las grietas verticales del mismo y del lienzo ciego, hacían evidente el riesgo de desplome de ambos. Por ello se ha llevado a cabo la limpieza y consolidación del lienzo ciego y la consolidación y fijación del sistema de arcos y dinteles del cuerpo superior del lienzo con tres aberturas.

- **La torre del recinto bajo**, localizada en una zona que sirvió como vertedero para numerosas alfarerías, es el elemento mejor conservado aunque presenta una pérdida de material en la base y una serie de construcciones adosadas, ajenas a ella. Se ha procedido por lo tanto, a la limpieza y recuperación del elemento de coronación de la torre y de los lienzos colindantes.
