Palacio de Avellaneda  
Cubierta y Aleros  
PEÑARANDA DE DUERO · BURGOS

# Obras de restauración de cubiertas y aleros del Palacio de Avellaneda

PROGRAMA DE CONSERVACIÓN DEL PATRIMONIO HISTÓRICO

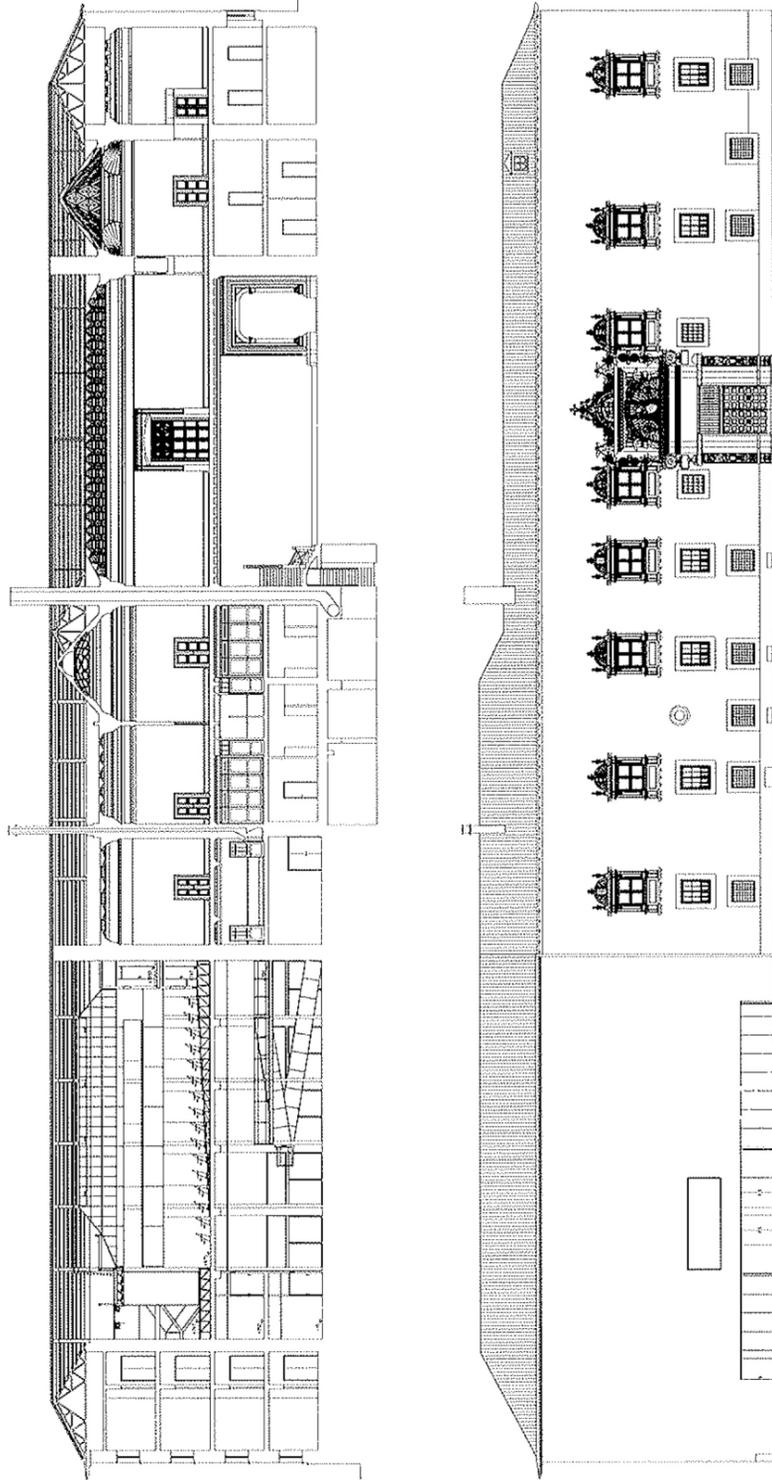
Toja cerámica curva  
Gancho inox

Palo Avellanes  
Realización 2  
Poderoso  
Lamina multicapa  
Realización 1

Panel de Ytong

Taloceros  
Cuaderna de madera  
Solito de madera  
Zancho estante

Arquíler L.PH. 50/50/50  
Canocho de madera  
Lamina trafilada

Tapa de madera  
Durmiente de madera

Muro de fachada

**Descripción de la actuación.** El Palacio se ha visto sometido a numerosas intervenciones de rehabilitación y restauración desde el año 1987. En esta actuación se ha actuado sobre los **faldones de cubiertas**, ya que al haberse ejecutado en diversas fases a lo largo del tiempo, ha traído consigo un panorama heterogéneo con distinto grado de conservación. La cobertura de los paños de las cuatro crujías del patio principal, de tejas cerámicas, estaban muy deterioradas y sueltas en gran parte de la superficie, lo que daba lugar a constantes caídas. Además, de ser un factor de riesgo para el viandante, generaba problemas de roturas y taponamiento de las vías de evacuación de aguas.

En esta actuación también se ha llevado a cabo la **reposición de los aleros** de las vigas atadas por un estribo de madera que descansan sobre una fábrica ladrillo y que rematan la coronación del perímetro del edificio. De él partían los primitivos brazos de las cerchas que fueron sustituidas y reforzadas con nuevas estructuras de acero.
